## **SICHERHEITSEMPFEHLUNG**

*RISSE AN DER HALTEPLATTE DES  
RAKETENMOTORS DER JUNKERS MAGNUM  
RETTUNGSGERÄTE*

02/2009  
04.02.2009

Ereignis mit AZ: DX041-0/08

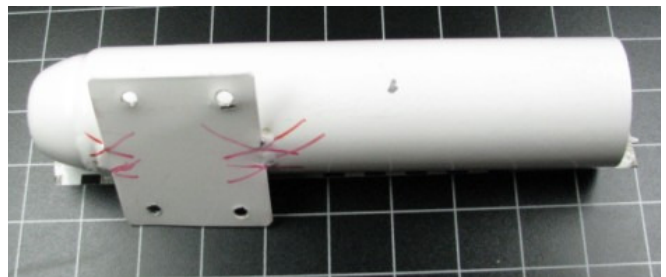
Abschussrohr 450 Magnum Speed

Im Verlauf weiterer Untersuchungen der BFU wurden an einem anderem Rettungssystem, Typ 450 Magnum Speed, Risse im Bereich der Halteplatte des Raketenmotors und der Verbindung an der Halteplatte gefunden.

Die Luftsportverbände DAeC und DULV sollten veranlassen, dass Ultraleichtflugzeuge, die mit dem Rettungssystem der Magnum-Serie ausgerüstet sind, vor dem nächsten Start auf Rissbildung an der Halteplatte des Raketenmotors überprüft werden.

Der mit der Musterzulassung beauftragte Verband (DULV) sollte darüber hinaus geeignete Maßnahmen zur Vermeidung der Rissbildung an der Halteplatte des Raketenmotors festlegen.
