Glück gehabt!

Ulf Calsbach
DAeC LV NRW e.V.
Quelle: Luftsport 6/2009

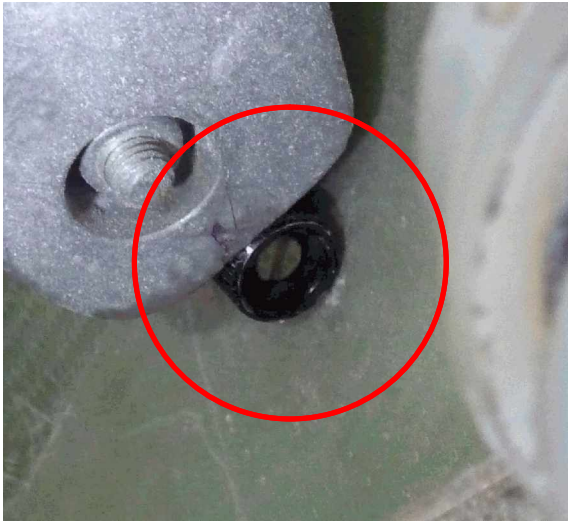
Bild 1: Detail

Nachdem das Bugrad samt Verkleidung dann ausgebaut war, wurde eben an dieser nicht einsehbaren Stelle der Einstellknopf des Höhenmessers gefunden. Damit ließ sich die Steuerung blockieren. Auf dem Bild 1 kann man das erkennen. Irgendwie war der Knopf durch die Öffnung für die Instrumentenschläuche und Elektrik zum I-Brett gerutscht. In diesen sonst abgeschlossenen kleinen Raum unter den Knien des Piloten ragt nur der Teil der Höhensteuerung rein, an dem ein kleiner Massenausgleich angebracht ist. Der Eigentümer wurde informiert und recherchierte dann im Verein, dass der Knopf seit etwa sechs Wochen schon fehlte...!!!

Was lernen wir daraus? Leute, wenn irgendetwas mit dem Flieger nicht so ist, wie es sein sollte (und eine fehlender Höhenmessereinstellknopf ist ja nicht der klassische Serienstand), dann sucht man eben so lange, bis die Ursache geklärt ist. Ganz einfach und nicht zu diskutieren! Punkt! Das gibt es kein Wenn und Aber und gutes Wetter und "machen wir heut´ Abend", und, und, und... So das typische Vereinsverhalten eben. Kennt ihr bestimmt! Hier haben alle noch mal Glück gehabt! Mehr nicht, einfach nur Glück gehabt! Es hätte auch anders enden können...!!!

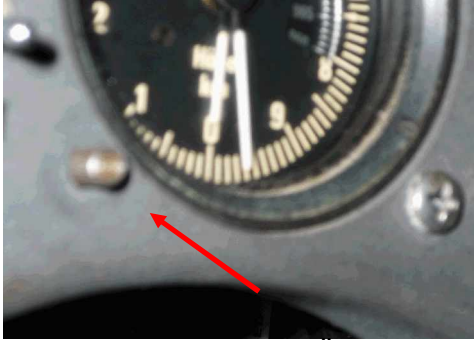
Bild 3: Dort fehlte der „Übeltäter“

Nun zum eigentlichen Vorkommnis. Am nächsten Tag ging es dann auch wie geplant los. Ausräumen, checken, am vorderen Höhenmesser fehlt der Einstellknopf, aber mit kräftigen Fingern lässt er sich auch an der Achse einstellen. Niemand macht sich Gedanken darüber, wo der Einstellknopf eigentlich ist. Schließlich wurde der Flieger frisch geprüft und kam direkt aus dem Flugbetrieb. Den ganzen Donnerstag und Freitag wurde dann mit Gästen innerhalb der Projektwoche auf allen Doppelsitzern geflogen. Freitagabend, beim letzten Start hatte ein Gast dann den Wunsch mal ein bisschen um die Ecken zu fliegen. Keinen echten Kunstflug oder so was, nein, einfach ein paar Steilkreise, mal kurz 0g, also letztlich recht harmlos. Und dann passierte es! In etwa 250m über Grund nach der letzten 0g Phase blockiert das Höhenruder und die Geschwindigkeit lässt sich nicht unter 140 km/h reduzieren! Der sehr erfahrene und besonnen handelnde Luftfahrzeugführer stellt sich auf eine Landung mit höherer Geschwindigkeit ein. Für ihn als Wettpilots, geübt in niedrigen Direktanflügen mit hohen Geschwindigkeiten sicher eine zu bewältigende Aufgabe. Der Doppelsitzer setzt mit etwa 140 km/h auf und benötigt fast den ganzen Platz mit seinen 600m bis zum Stillstand. Puuuuhhh! Gerade noch mal gut gegangen...
