Januar 2021

Der Schlüssel zu mehr Flugsicherheit?

Volker Engelmann

ATO-Flugsicherheitsbeauftragter und Vorsitzender der Motorflugkommission NRW

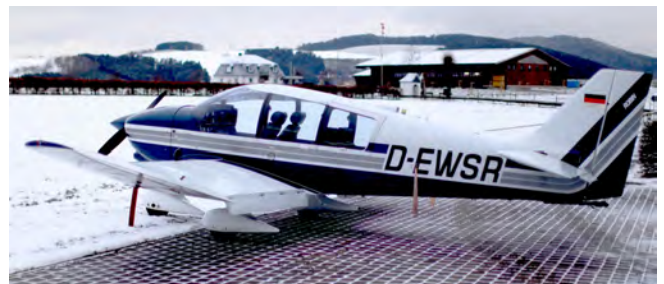
Nicht nur im Winter:
Staurohr und Öffnung für den statischen Druck sichtbar verschlossen.

Die Anhänger sind deutlich sichtbares Zeichen dafür, dass hier etwas entfernt werden muss, bevor das Luftfahrzeug geflogen oder angelassen wird. Staurohrabdeckungen, Lufteinlässe, Static-Ports etc. werden durch Verschlüsse gegen Eindringlinge gesichert. Genau so muss es uns jedoch auffallen, wenn diese Abdeckungen beim Abstellen des Flugzeugs fehlt.

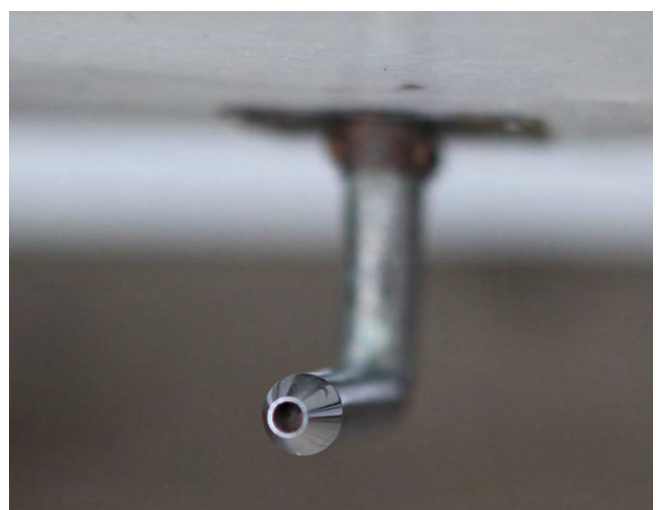
Was soll da am Boden schon da reinkommen?
Pitot-Rohr einer Robin DR400R/180

Ich habe mich früher gefragt, warum ein Staurohr am Boden mit einem Schutz versehen werden muss. Erst ein vor Jahren erschienener Bericht in der Zeitschrift „Flugsicherheit“ der Bundeswehr hat mir genau diese Frage mehr als eindringlich beantwortet. Nachfolgend Auszüge des Berichtes mit freundlicher Genehmigung der Bundeswehr.

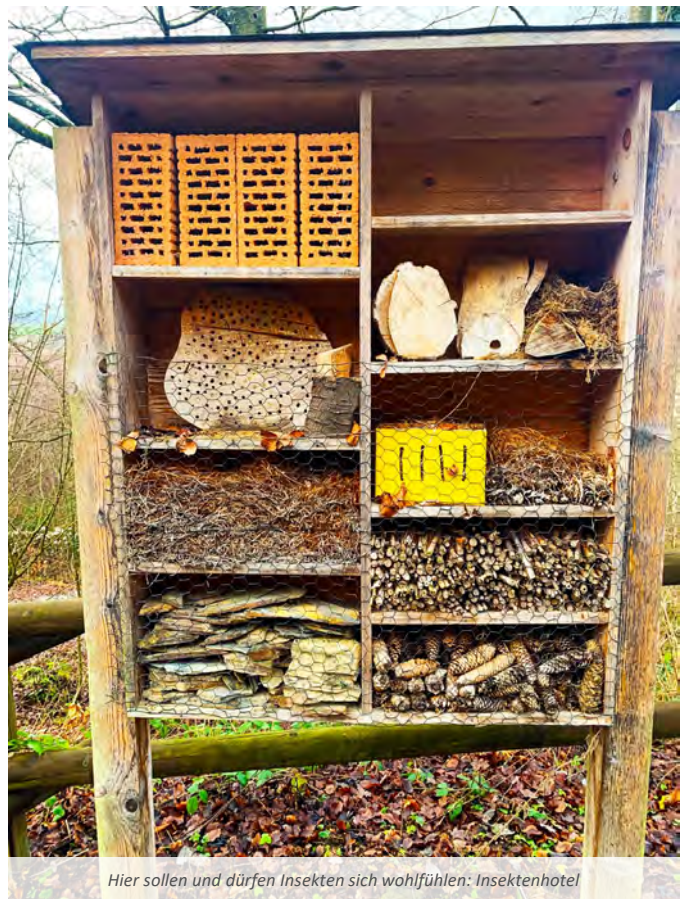
„Bei einer Zwischenfluginspektion [nach Landung auf einem anderen Flugplatz] stellte ein Pilot Verunreinigungen im Bereich des rechten Static-Port fest. Daraufhin versuchten Techniker mit einer Pinzette die zunächst nicht zu identifizierenden Fremdkörper zu entfernen. Einzelne Teile dieser Fremdkörper wurden dabei weiter in die Druckleitung geschoben, sodass eine komplette Ausblasung der Stau- und statischen Druckanlage erforderlich war. Das Ausblasen brachte ca. 3 cm lange Rückstände eines Insektennestes zu Tage. [...]

Im Rahmen der Zwischenfalluntersuchung wurde das Amt für Geoinformationswesen der Bundeswehr, Abteilung Biologie (AGeoBw Biologie), mit der Bestimmung der Insektenart beauftragt: „Bei den Überresten, die auf den Bildern zu sehen sind, handelt es sich um Nester der Blattschneiderbiene (Familie der Megachilidae). Diese Bienen, auch Tapezierbienen genannt, bauen ihre Nester in Hohlräumen (Baumlöcher, Mauerspalt, sonstige vorhandene Hohlräume) oder graben ihre Nester selber in Pflanzenstengeln, Totholz oder Boden. Die Brutzellen werden mit abgeschnittenen Blattstücken verschiedener Laubbäume, Sträucher oder Kräuter tapeziert; in jede Zelle wird ein Pollenvorrat und ein Ei gelegt und anschließend mit weiteren Blattstücken verschlossen. Die entwickelten Larven spinnen in ihrer Zelle einen Kokon und überwintern dort, um im nächsten Frühjahr als Bienen zu schlüpfen. Blattschneiderbienen sind fast weltweit verbreitet und häufig in der Umgebung menschlicher Behausungen und Gärten anzutreffen. Sie sind wichtige Bestäuber vieler Kultur- und Wildpflanzen; einige Arten werden sogar speziell zur Bestäubung bestimmter Pflanzen gezüchtet. Die Beeinträchtigung der Pflanze durch das Herausschneiden eines Blattstückes ist minimal, eine Bekämpfung daher nicht sinnvoll. Zudem ist die Blattschneiderbiene in Deutschland gesetzlich geschützt. Sobald die Biene nach ihrer Überwinterung schlüpft, wird sie mit dem Nestbau beginnen, also im Frühjahr bis in den Sommer hinein. Die Nester, die von [dem entsprechenden Luftfahrzeug] entfernt wurden, sind also wahrscheinlich vom letzten Jahr.

Wird ein Flugzeug für längere Zeit abgestellt, so wird empfohlen, alle für die Blattschneiderbiene infrage kommenden Hohlräume abzudecken.“
